Fig. 1. Veduta aerea di Tell es-Sultan/Gericco con il tracciato delle mura del periodo Sultan IIIc (Bronzo Antico III) emergente in più tratti dalle rovine.

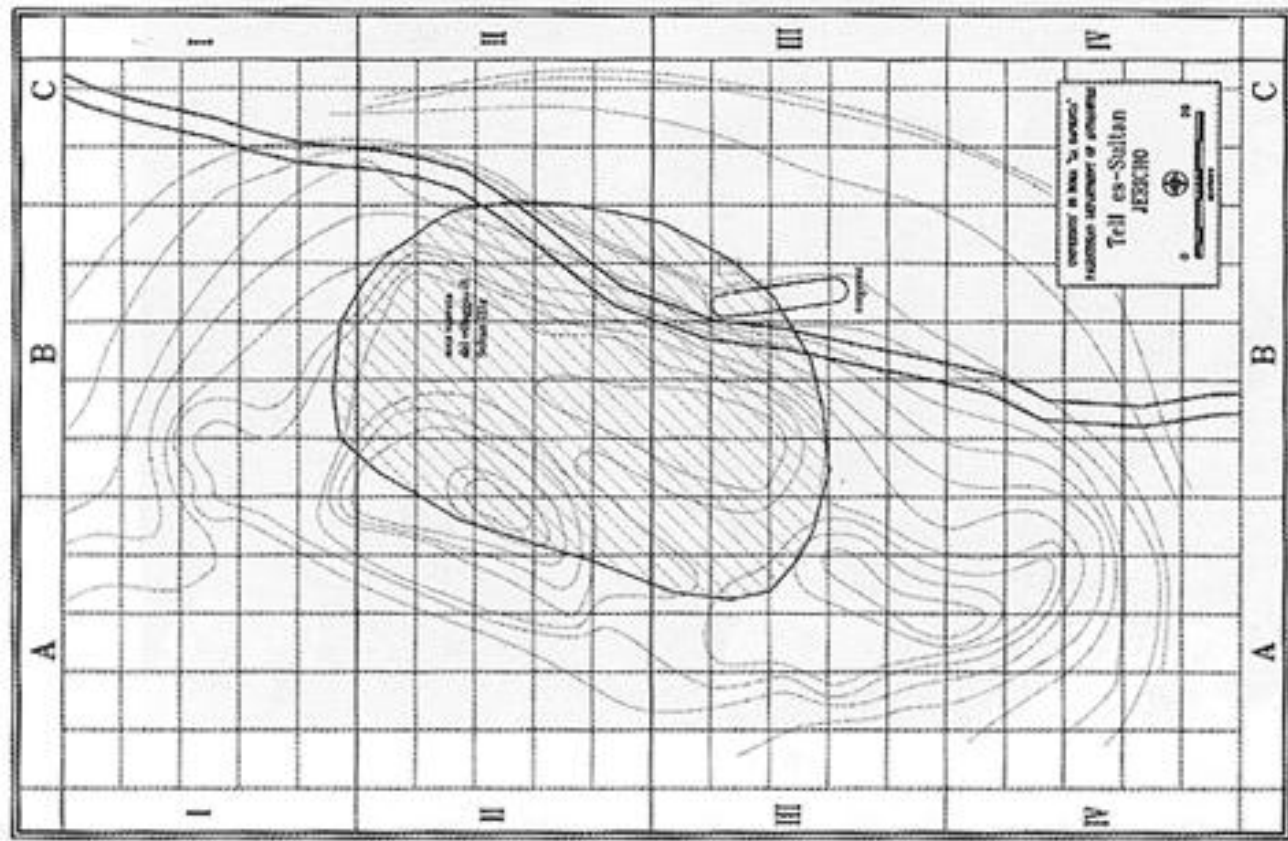
3

Fig. 3. Estensione del villaggio del Bronzo Antico I su Tell es-Sultan.

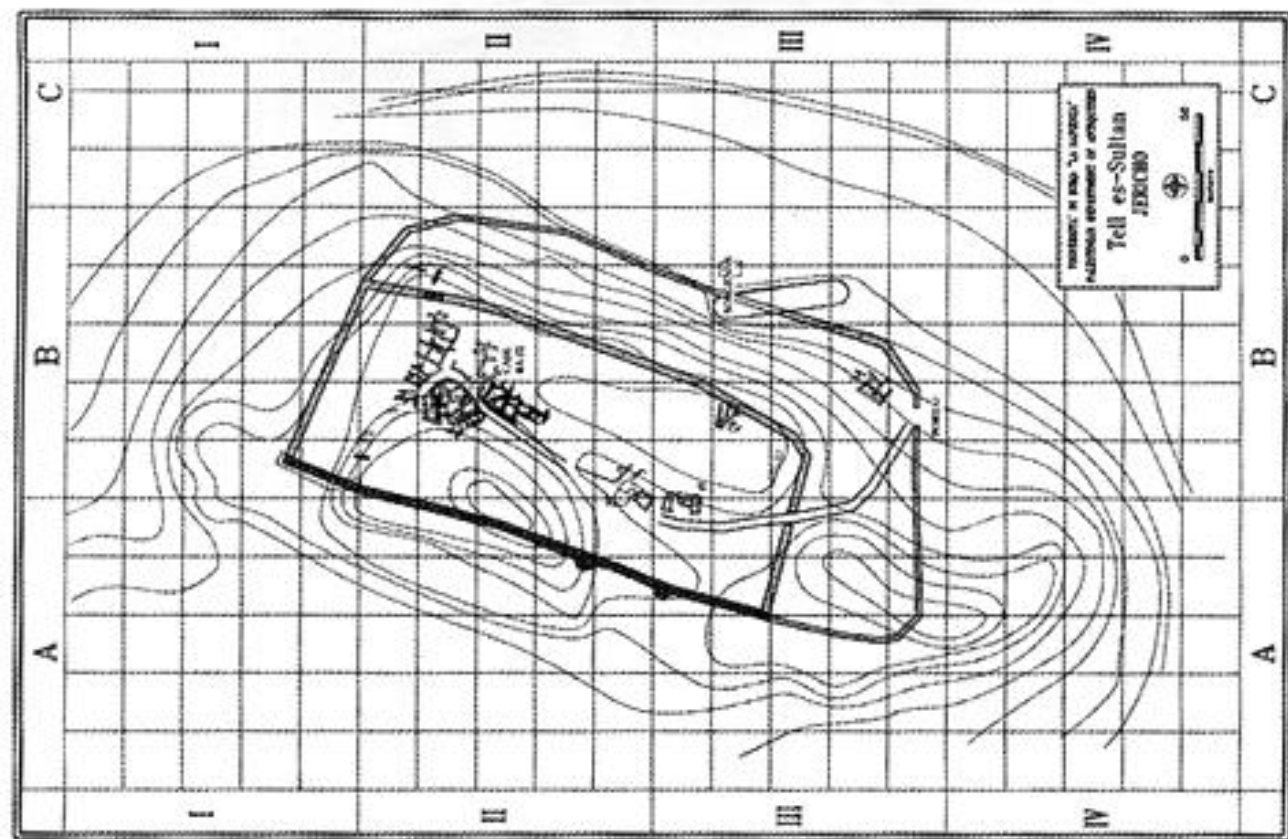
4

Fig. 4. Ricostruzione ipotetica del tracciato delle mura di Sultan IIIb (Bronzo Antico II), con evidenziazione dei tratti realmente identificati dagli archeologi.

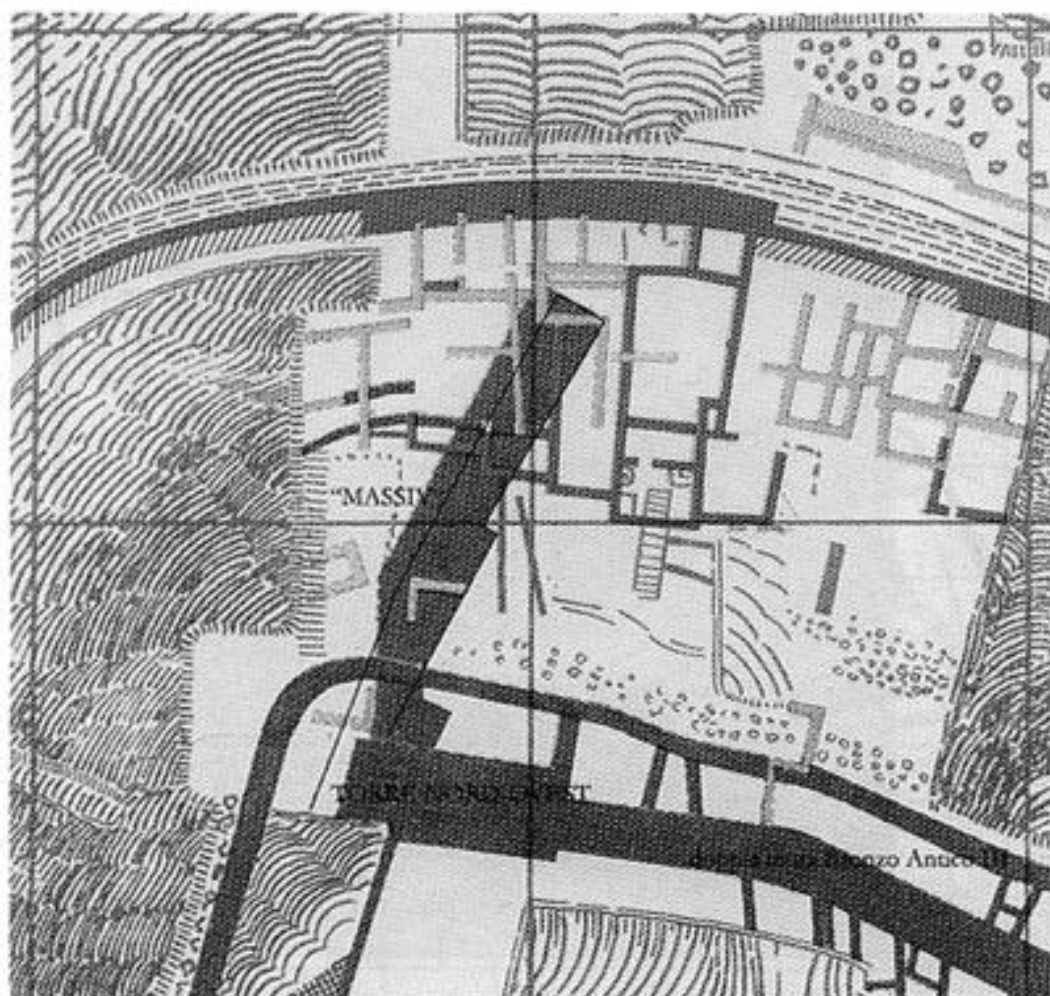
5

Fig. 5. Il "Massiv" individuato dalla missione austro-tedesca di Sellin e Watzinger sul versante settentrionale del *tell* (da Sellin - Watzinger 1913: plan I).

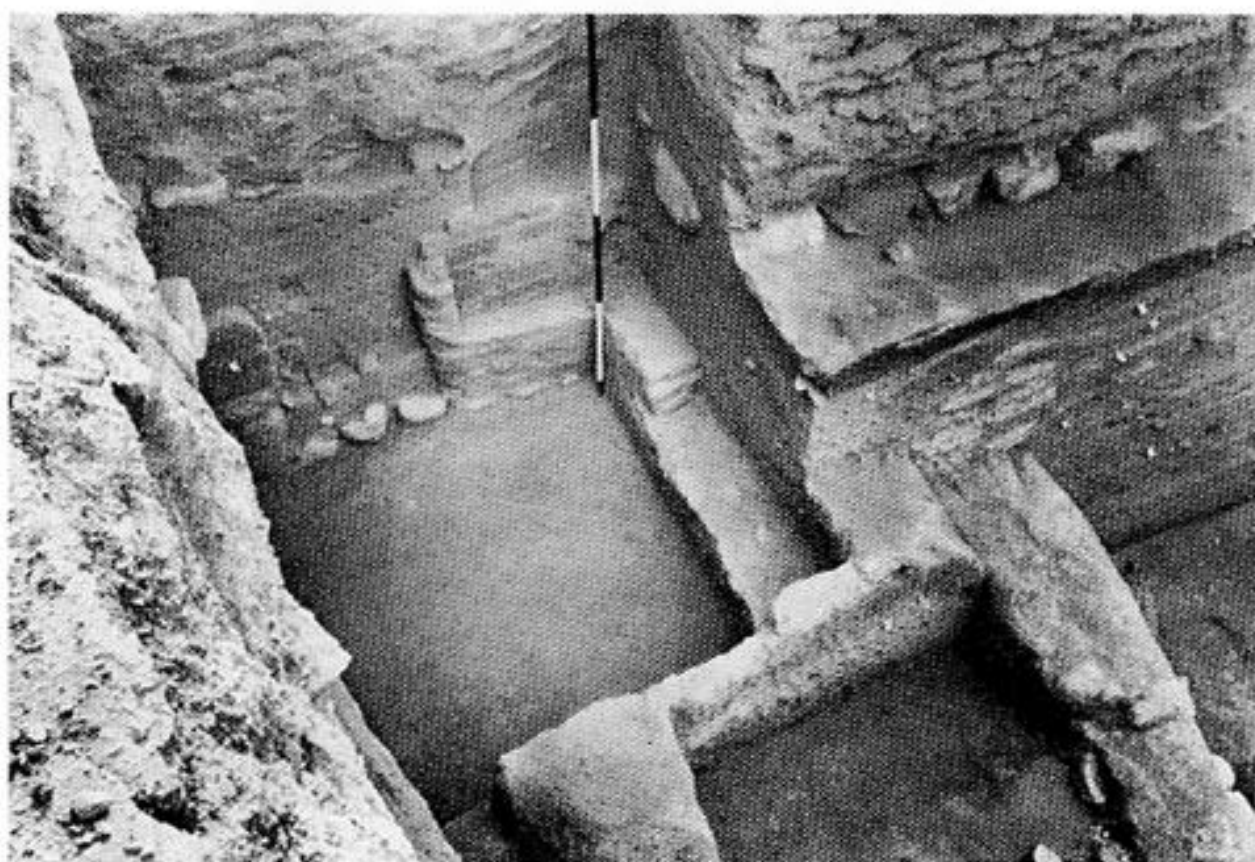
6

Fig. 6. La presunta torre semicircolare identificata dalla Kenyon nella Trincea II (da Kenyon 1981: tav. 100b), probabilmente parte di un'abitazione più antica del villaggio di Sultan IIIc.

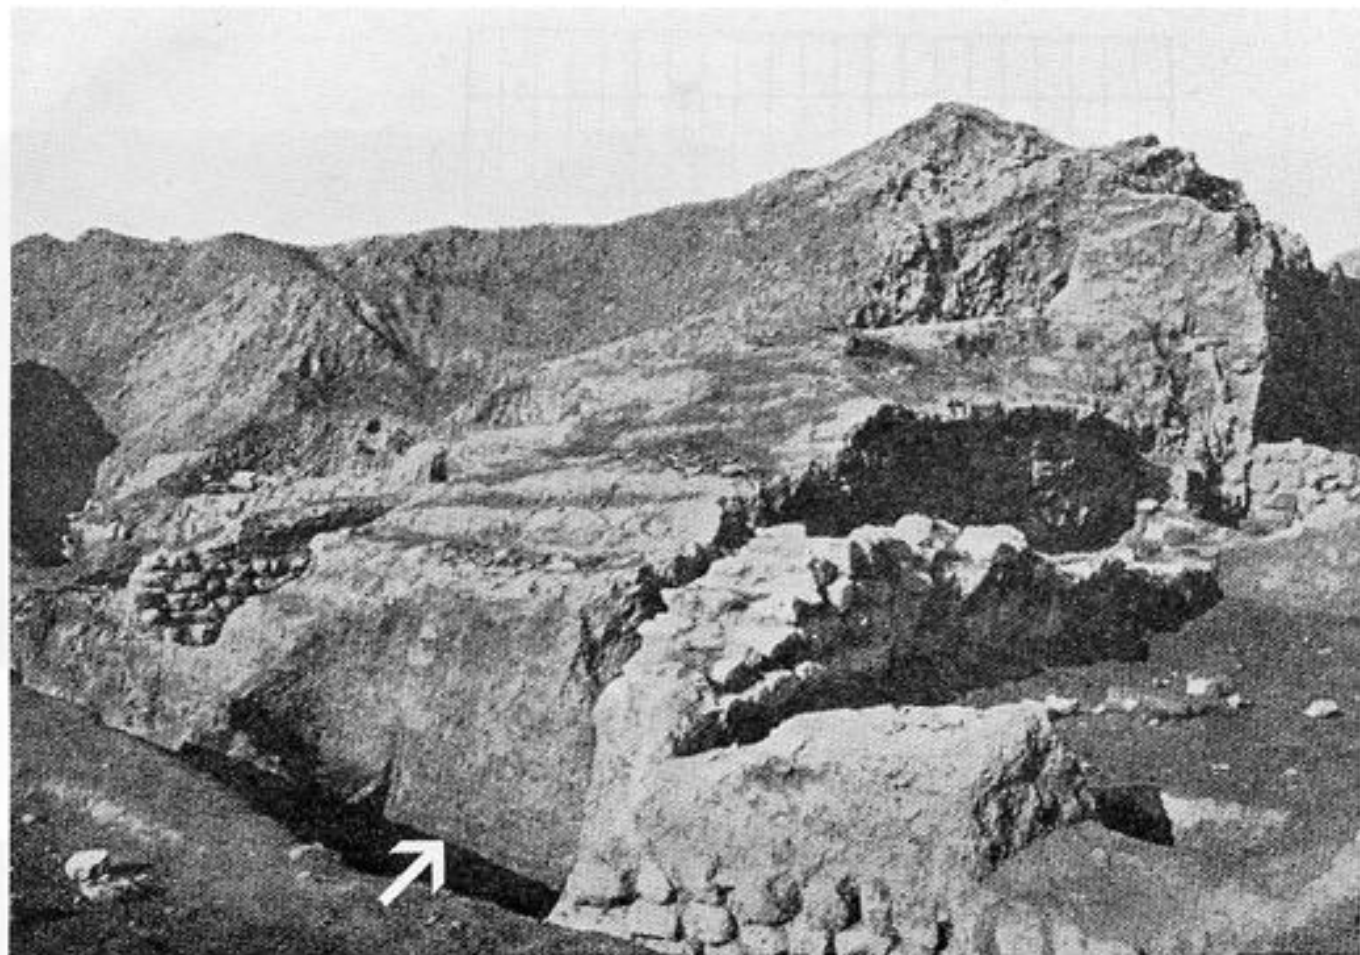
7

Fig. 7. Il muro del nucleo interno delle mura di Sultan IIIc (Bronzo Antico III), individuato dalla missione austro-tedesca (da Sellin - Watzinger 1913: fig. 11).

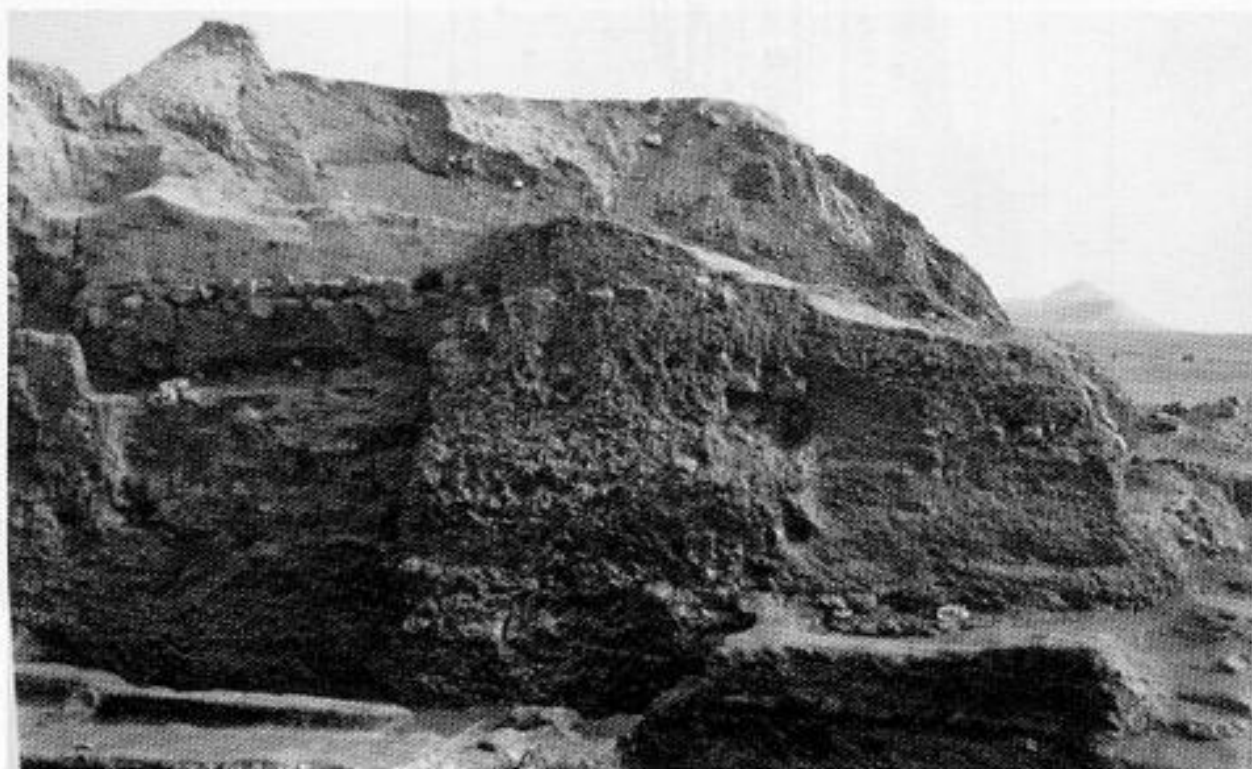
8

Fig. 8. La struttura identificata da Garstang al di sotto delle mura scavate dalla missione austro tedesca (courtesy Palestine Exploration Fund).

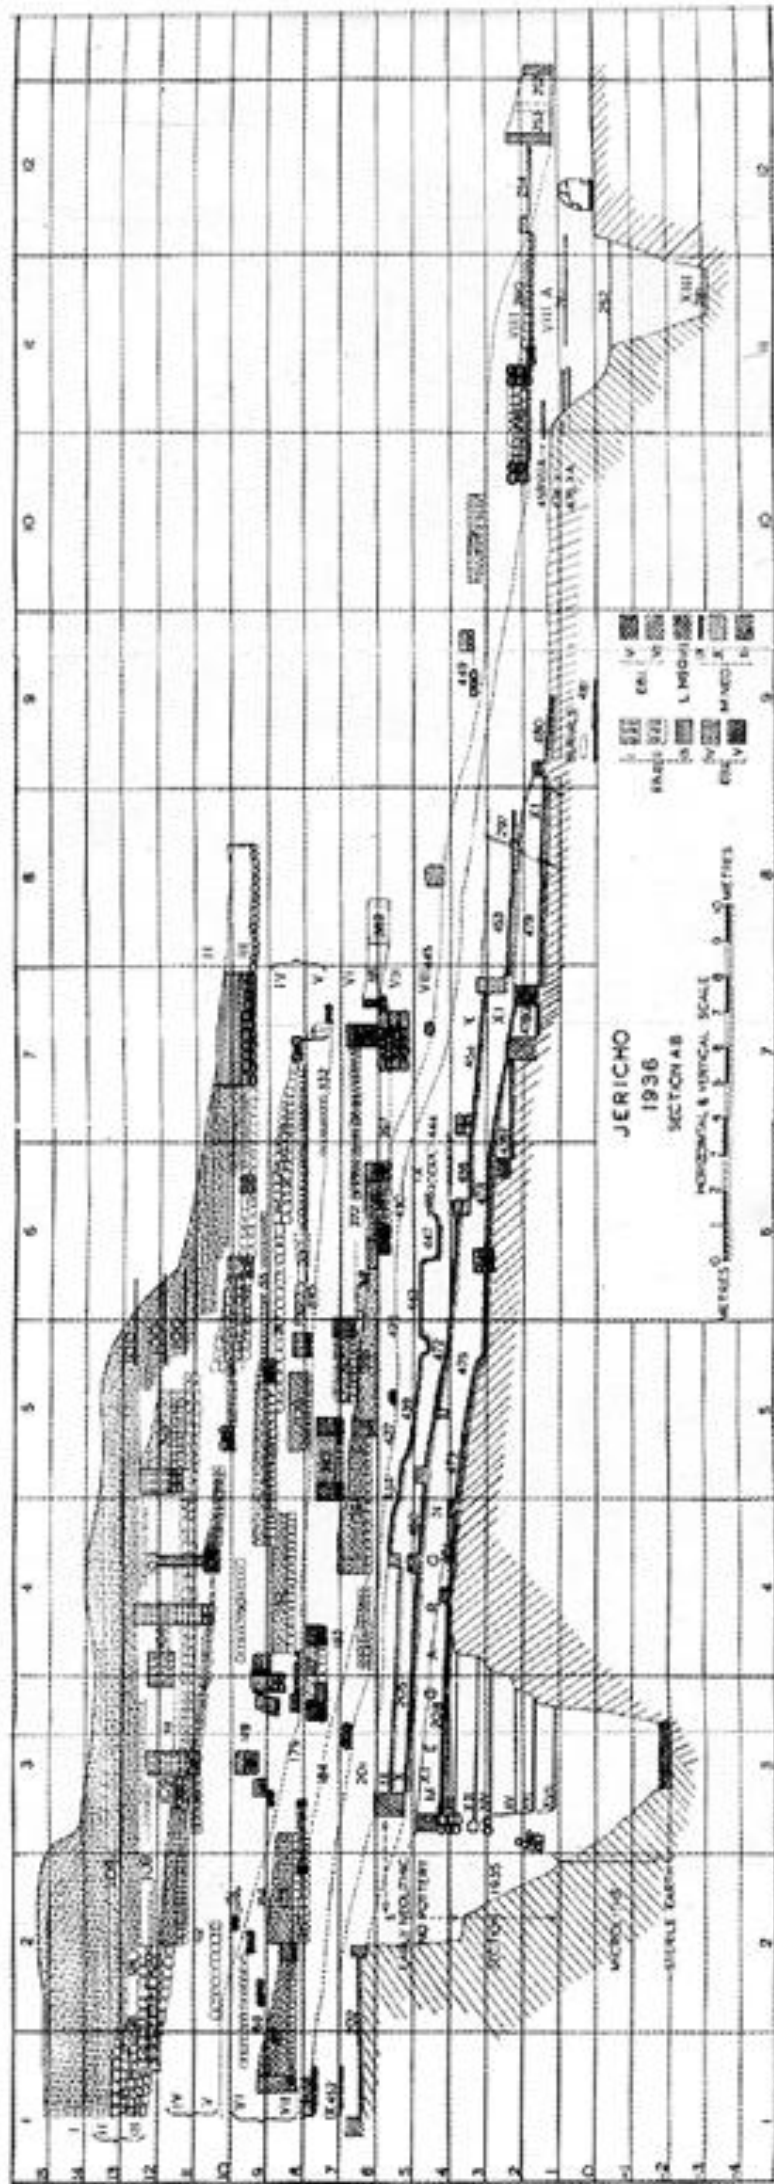
Fig. 9. Sezione stratigrafica della grande trincea nord-est di Garstang (da Garstang *et al.* 1936: tav. XXVIII).

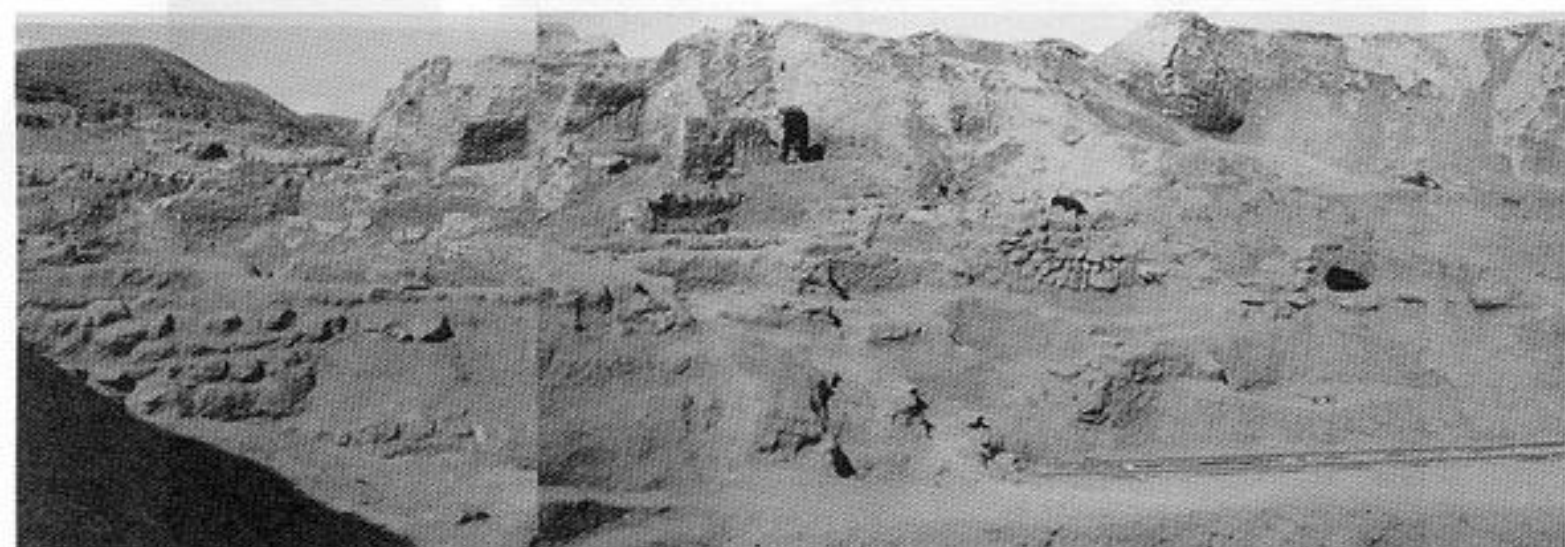
10

Fig. 10. Il muro di fortificazione nord-orientale di Sultan IIIc identificato nella grande trincea di Gartang (*courtesy Palestine Exploration Fund*).

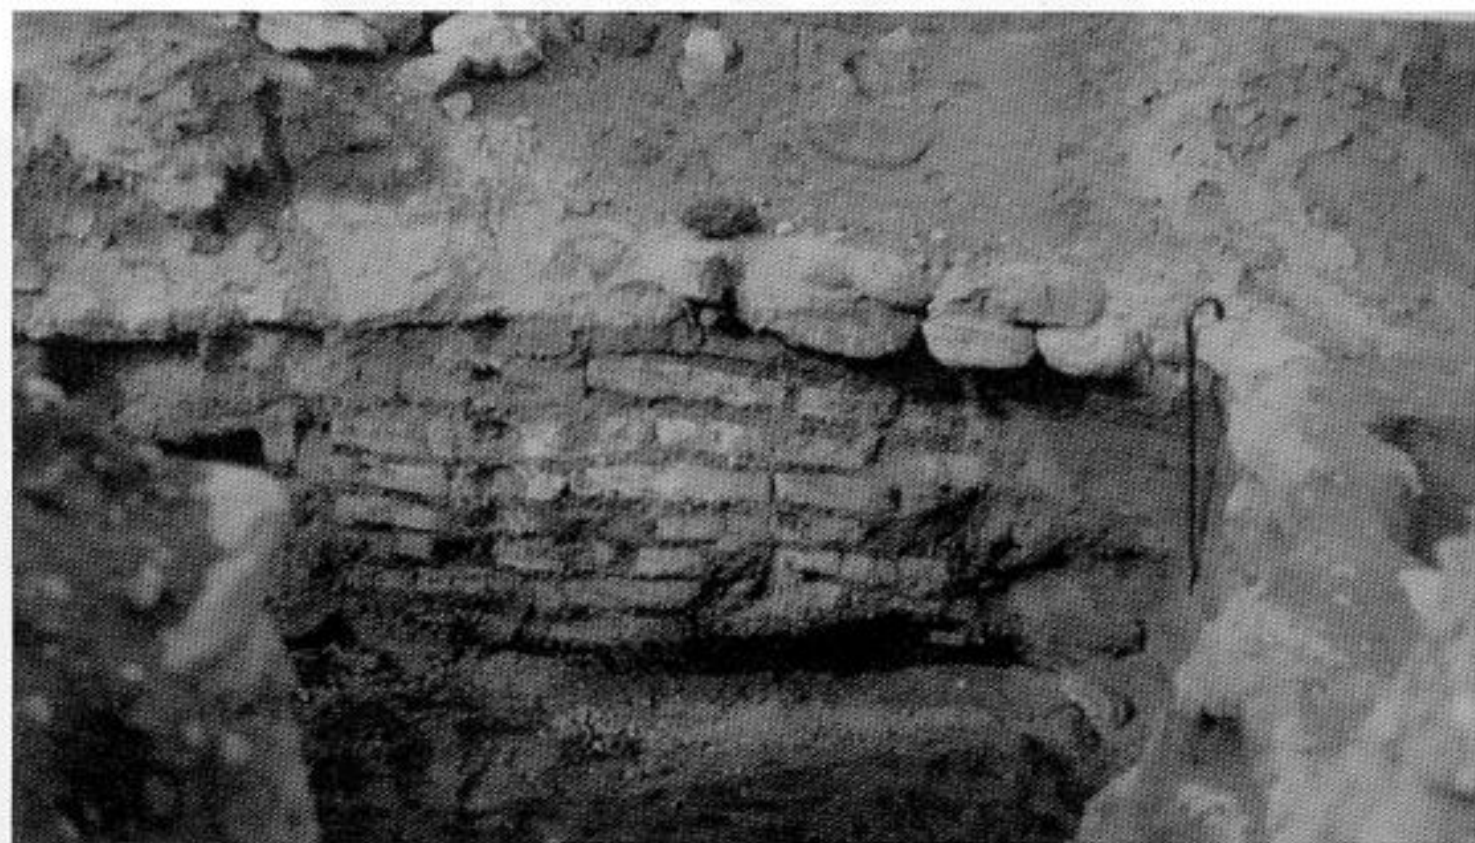
11

Fig. 11. I mattoni gialli chiari tipici della fase Sultan IIIb in un tratto dal muro nord-orientale di Gartang (*Gartang et al. 1935: pl. L, c*).

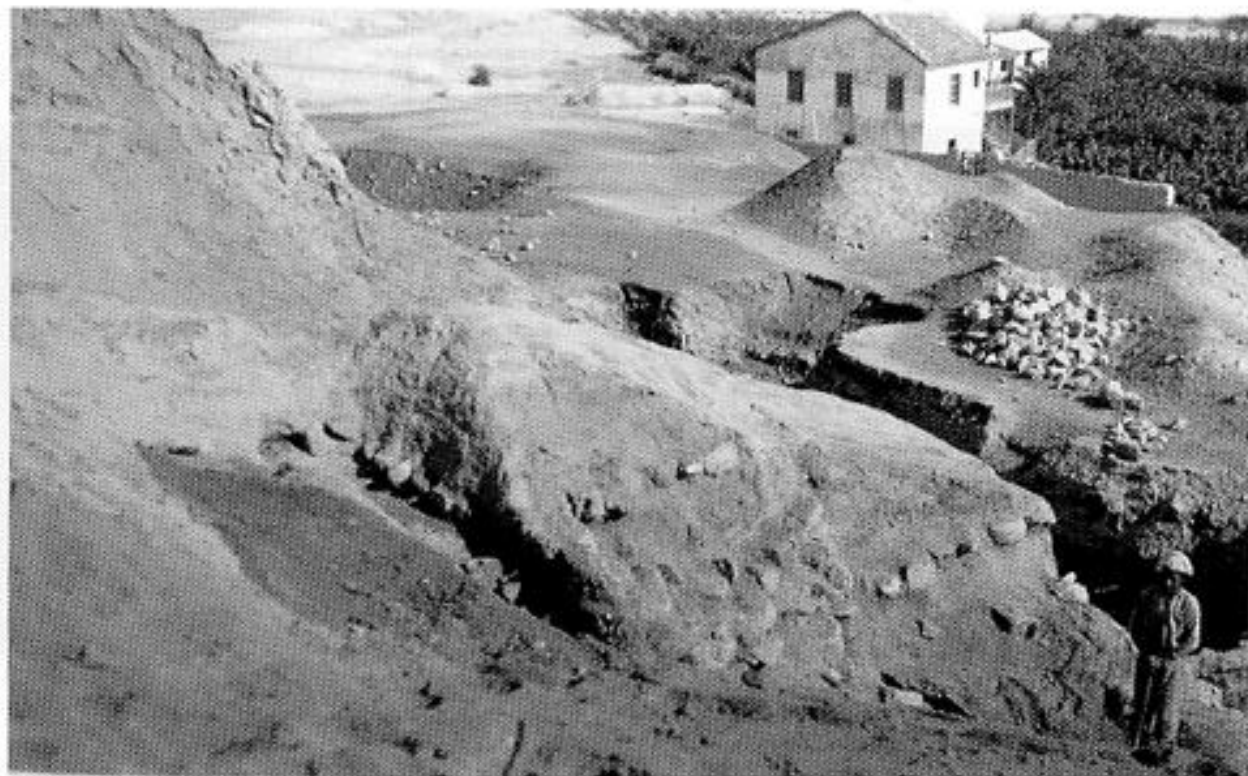
12

Fig. 12. Il tratto meridionale del muro nord-orientale nelle fotografie inedite di Garstang (*courtesy Palestine Exploration Fund*).

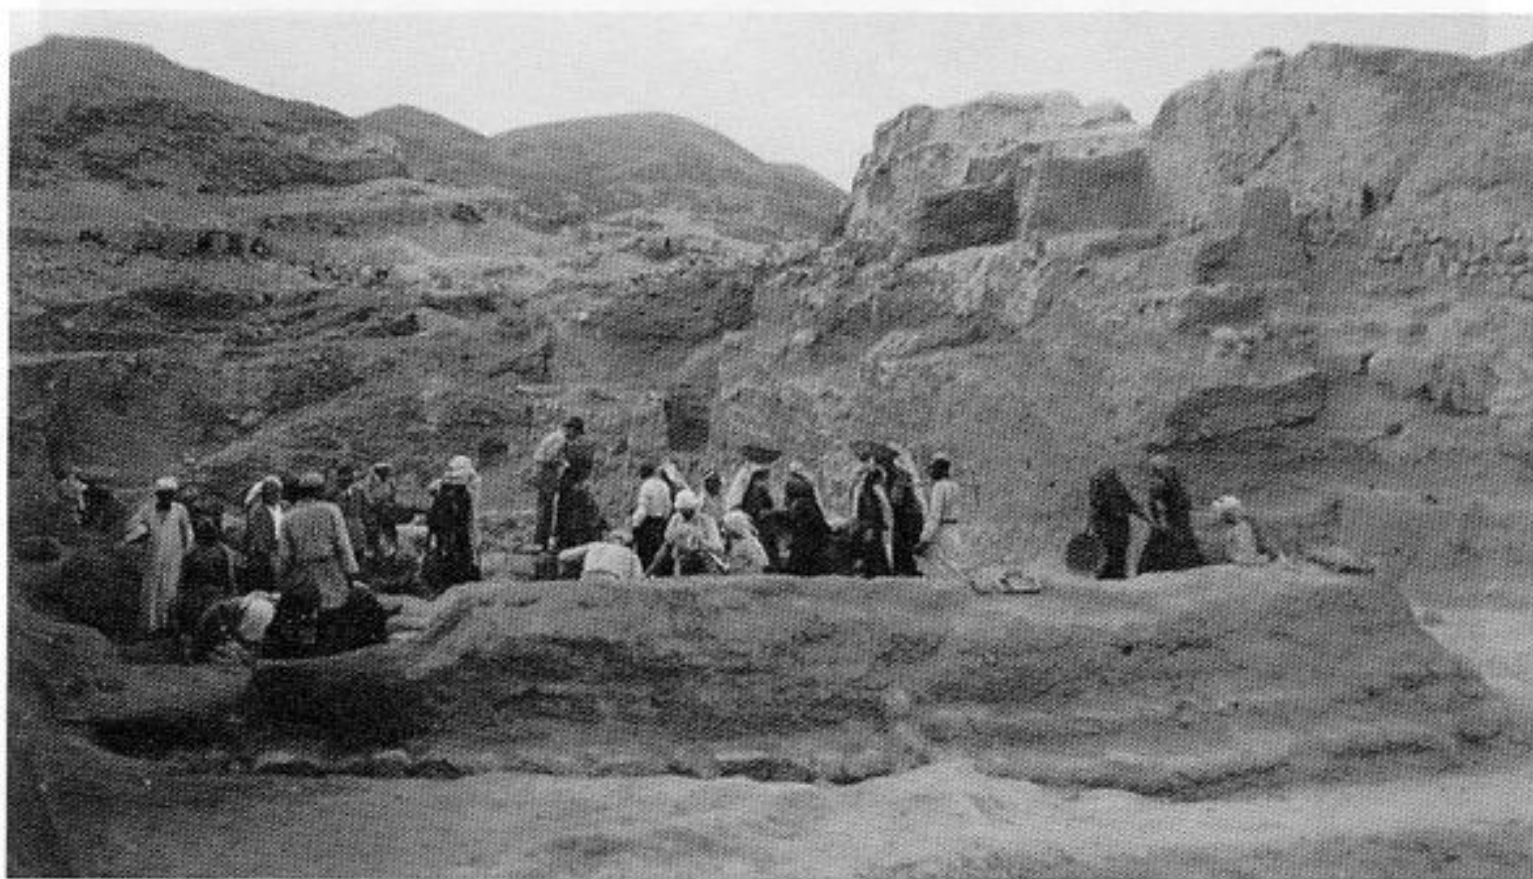
13

Fig. 13. Il muro di terrazzamento orientale di Sultan IIIc scavato da J. Garstang (*courtesy Palestine Exploration Fund*).

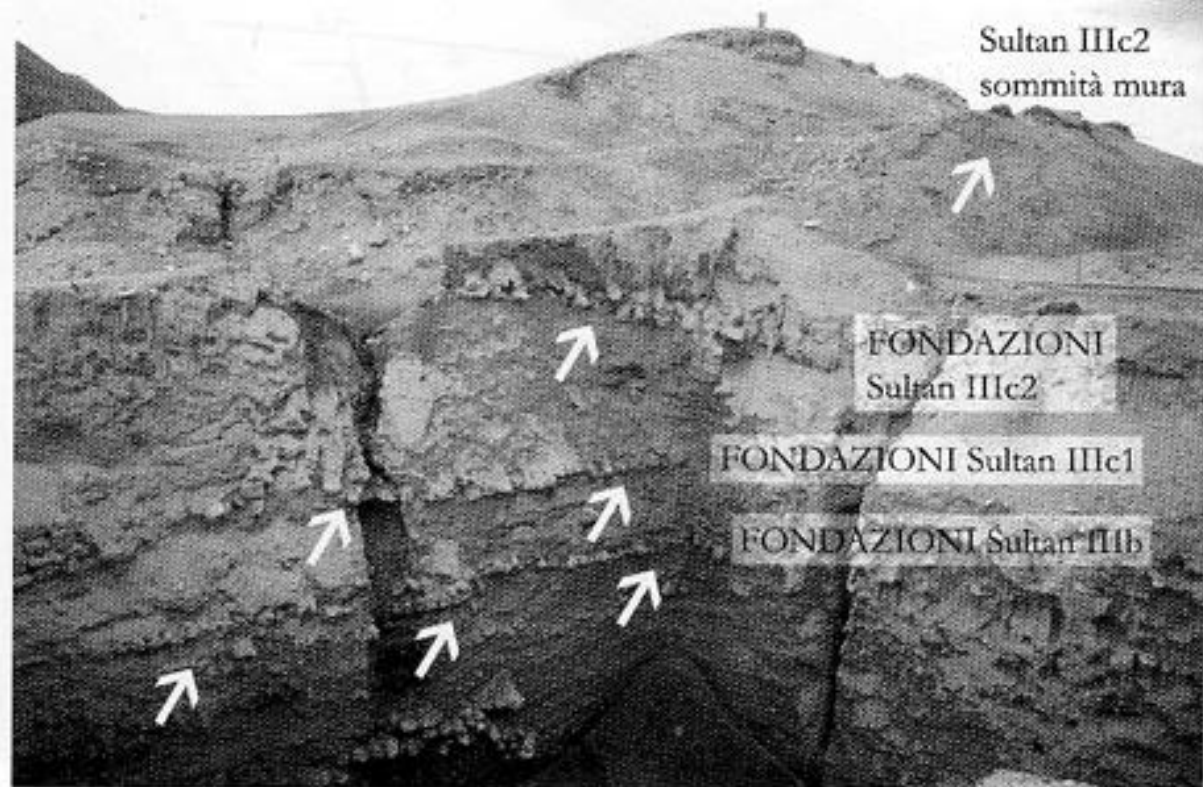
16

Fig. 16. La sezione ovest del quadrato MI della Kenyon con le tre successive ricostruzioni principali delle mura di Sultan IIIb-c.

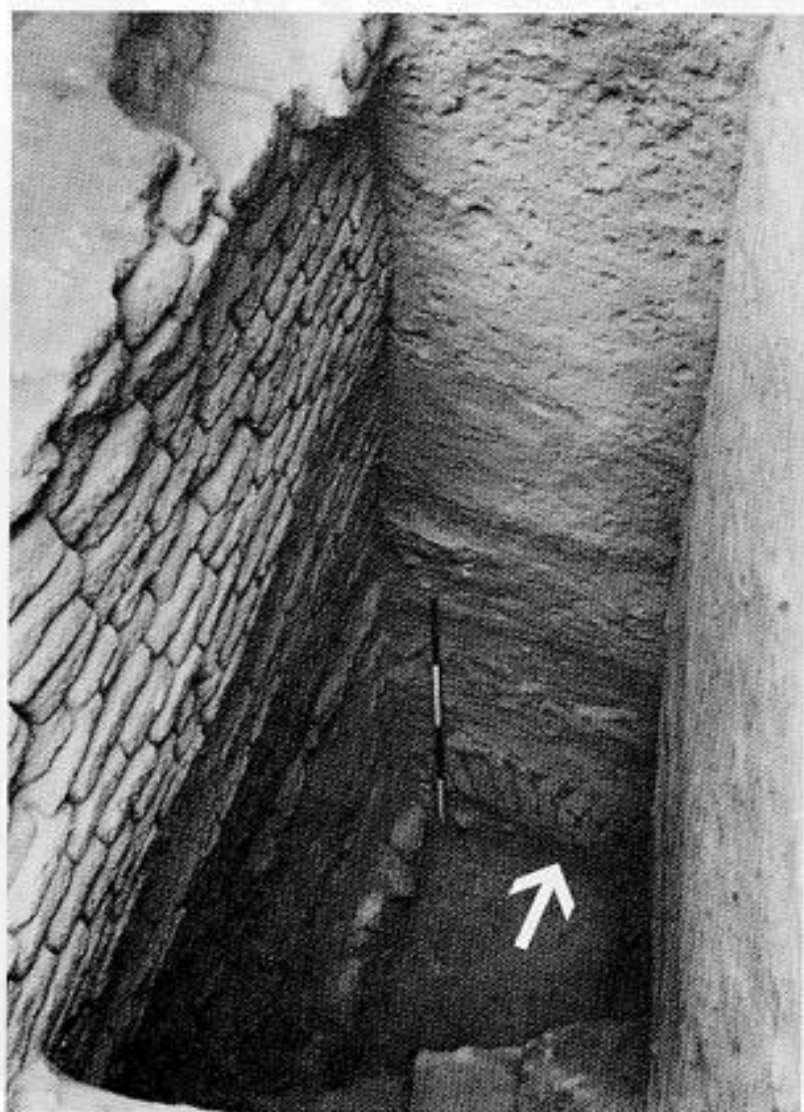
17

Fig. 17. La sommità del crollo del *Town Wall I* nel "Site A" della Kenyon (da Kenyon 1981: tav. 200/a).

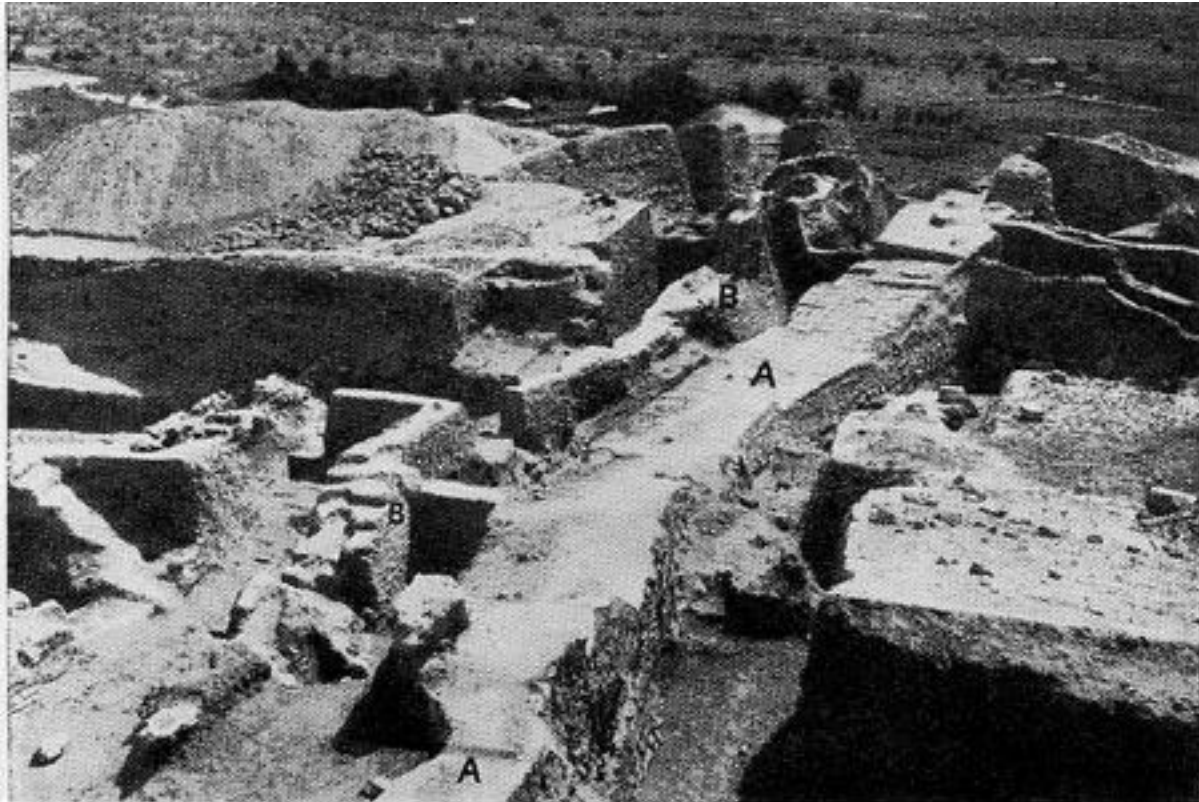
18

Fig. 18. Le fortificazioni di Sultan IIIc a nord al momento degli scavi austro-tedeschi (da Sellin - Watzinger 1913: tav. 4a).

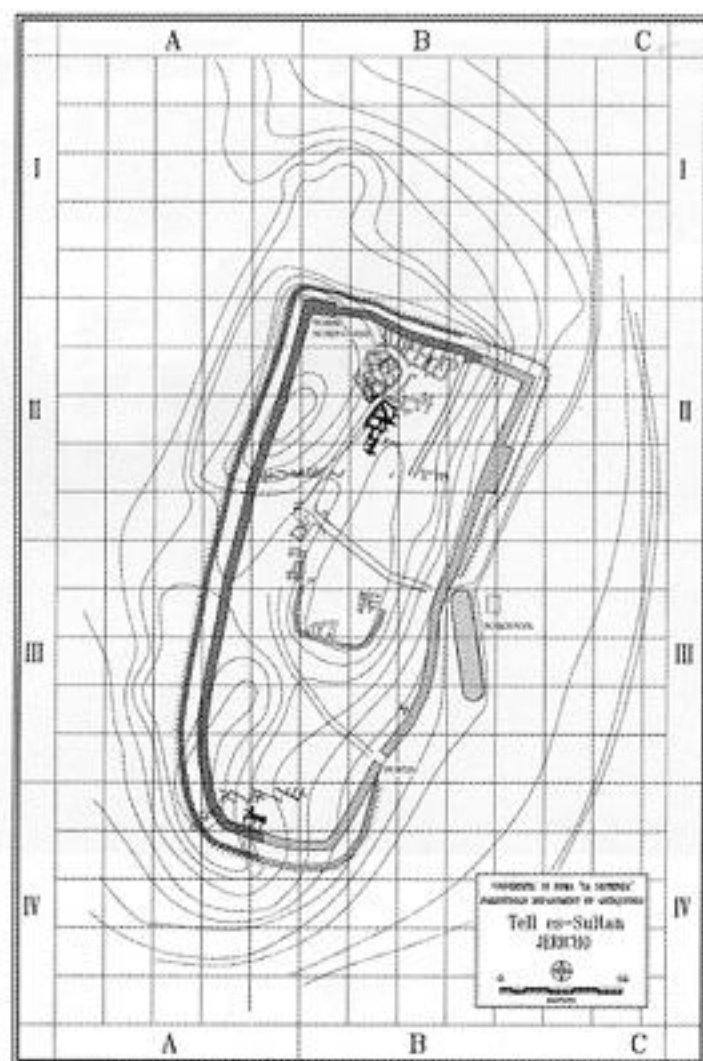
19

Fig. 19. Planimetria ricostruttiva della città e delle fortificazioni della fase di Sultan IIIc (Bronzo Antico III).

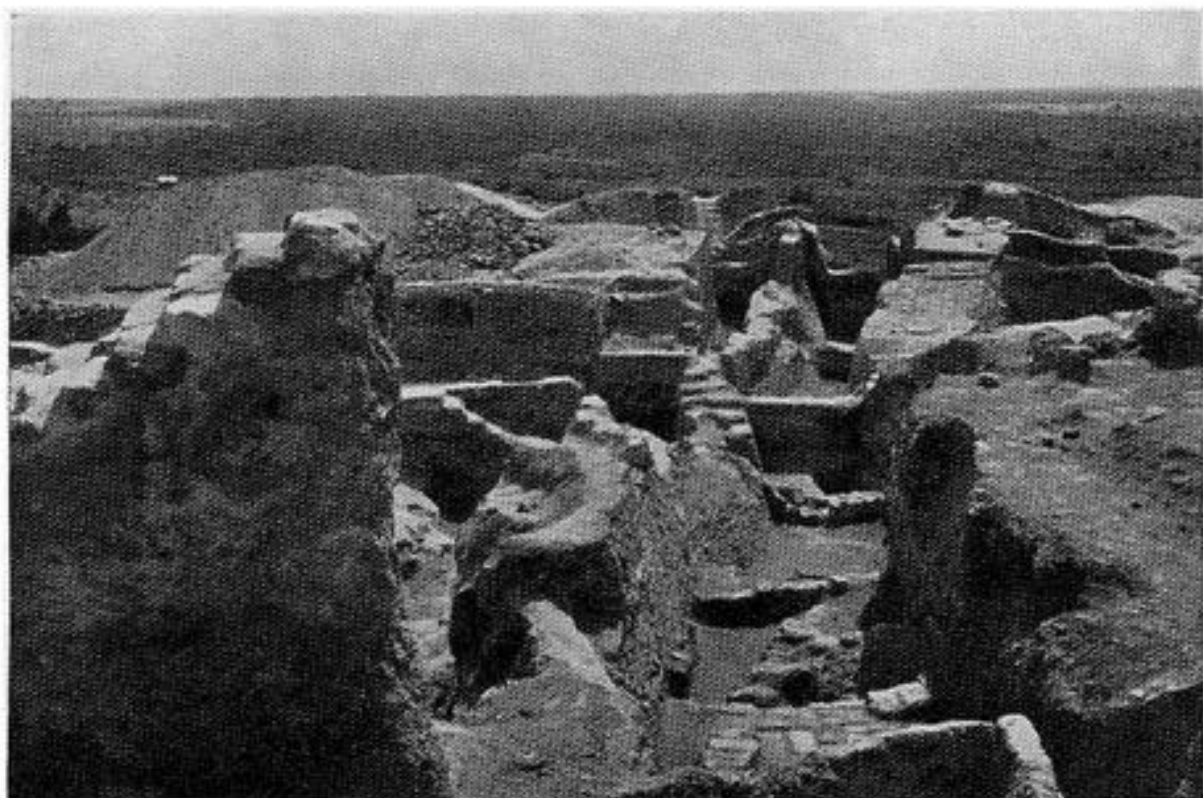
20

Fig. 20. Il doppio muro di fortificazione come appariva al momento degli scavi austro-tedeschi sul lato settentrionale (da Sellin - Watzinger 1913: tav. 4b).

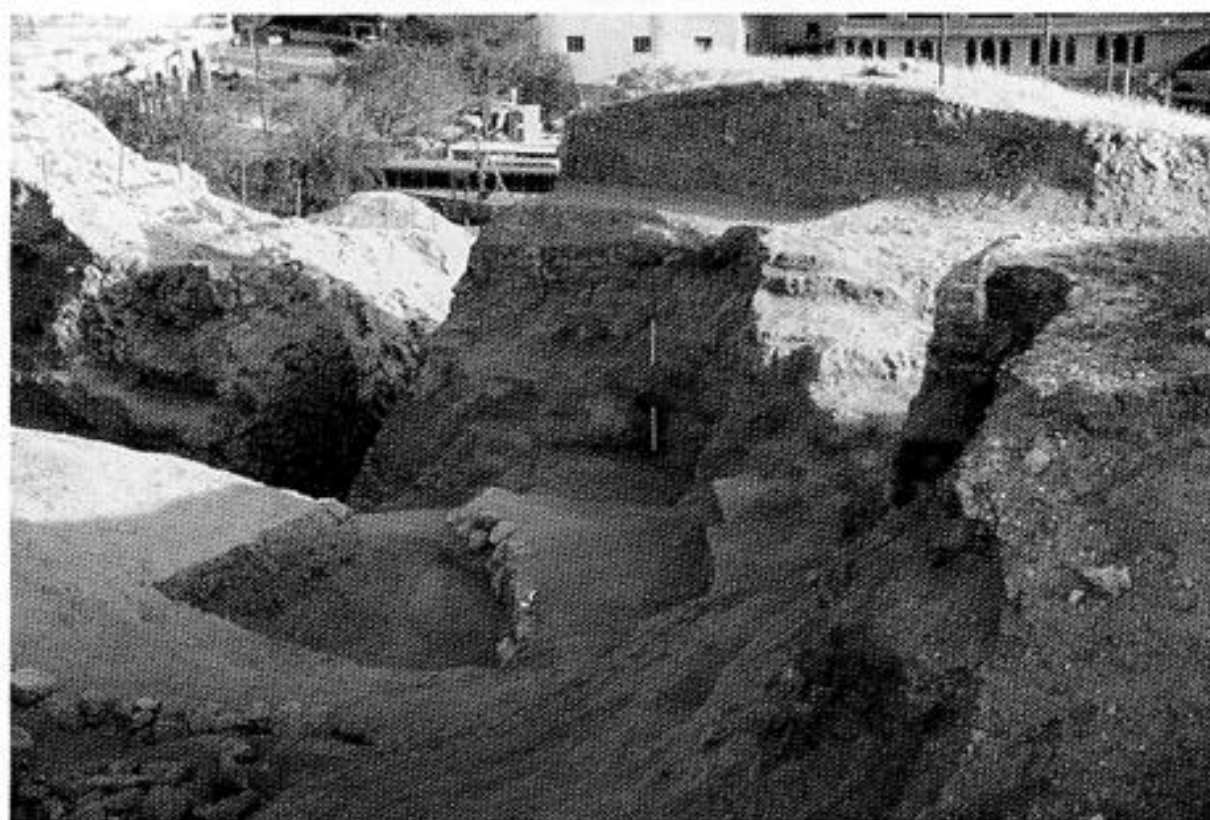
21

Fig. 21. L'angolo curvo del muro interno delle fortificazioni di Sultan IIIc (Bronzo Antico III) a sud-ovest durante gli scavi italo-palestinesi.

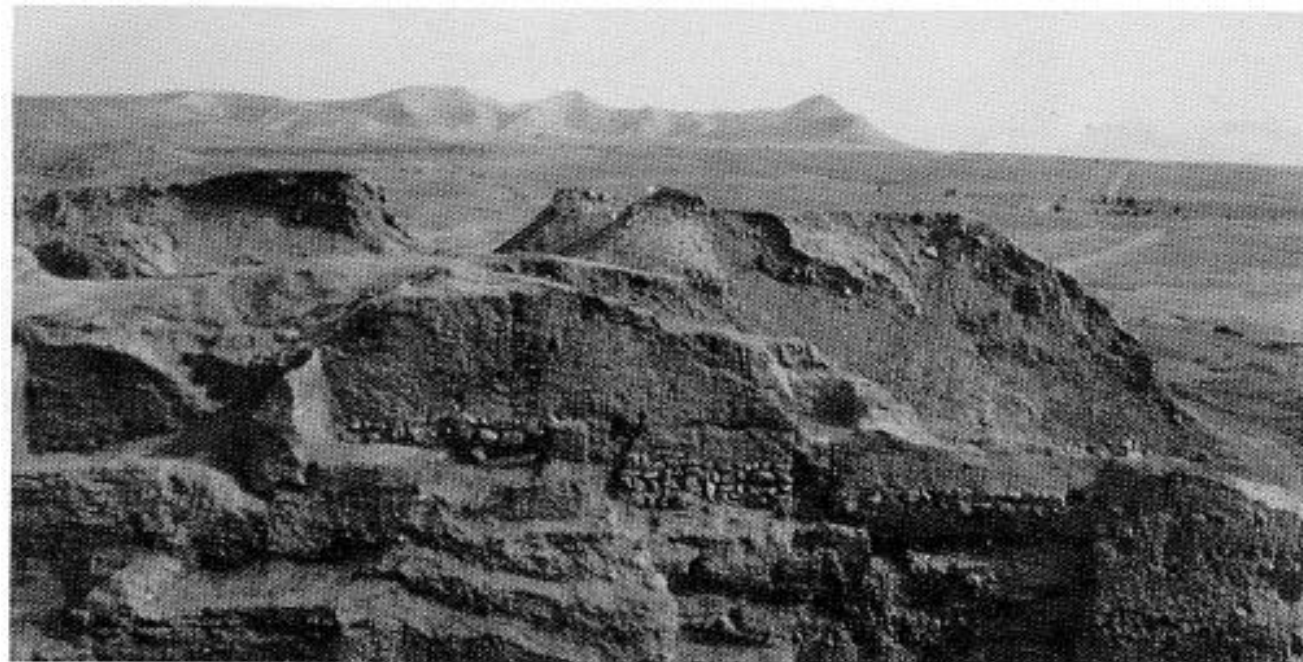
22

Le mura di Sultan IIIc sul versante nord di Tell es-Sultan durante gli scavi Garstang (*Courtesy Palestine Exploration Fund*).

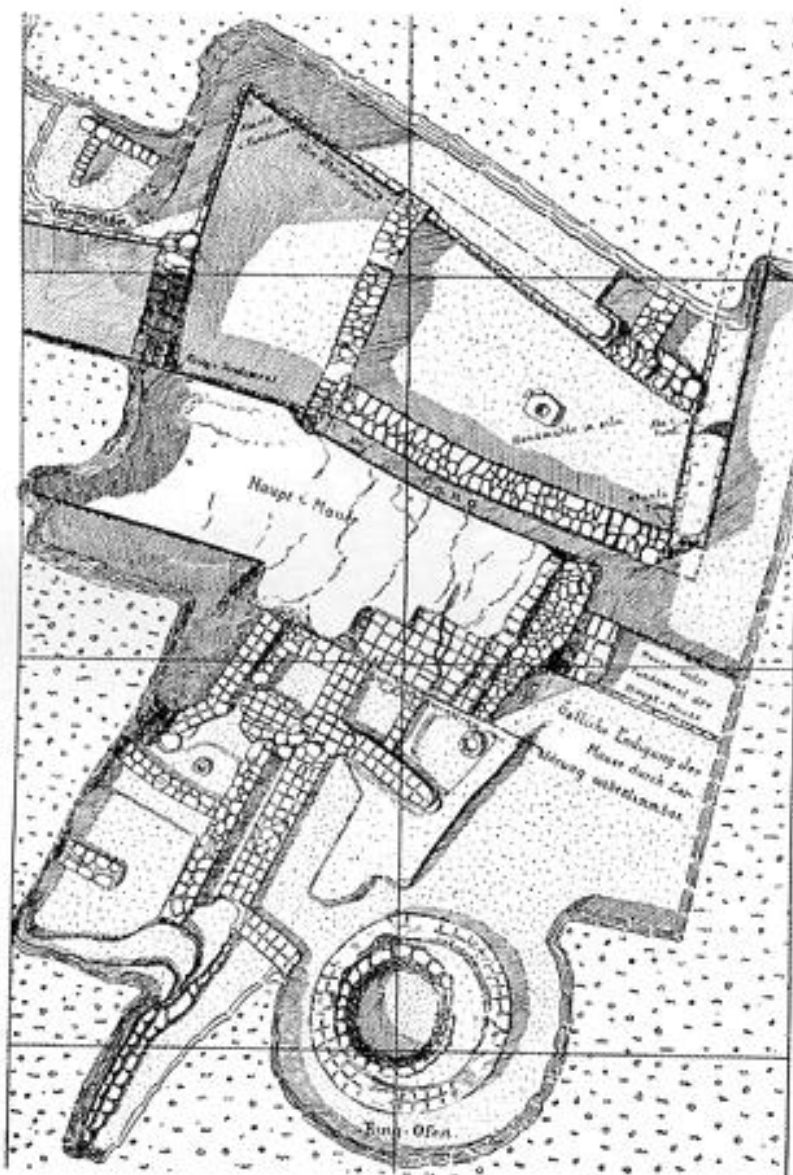
23

L'estremo tratto orientale delle mura settentrionali di Tell es-Sultan come riconosciute dagli archeologi della missione austro-tedesca (da Sellin - Watzinger 1913: fig. 10).

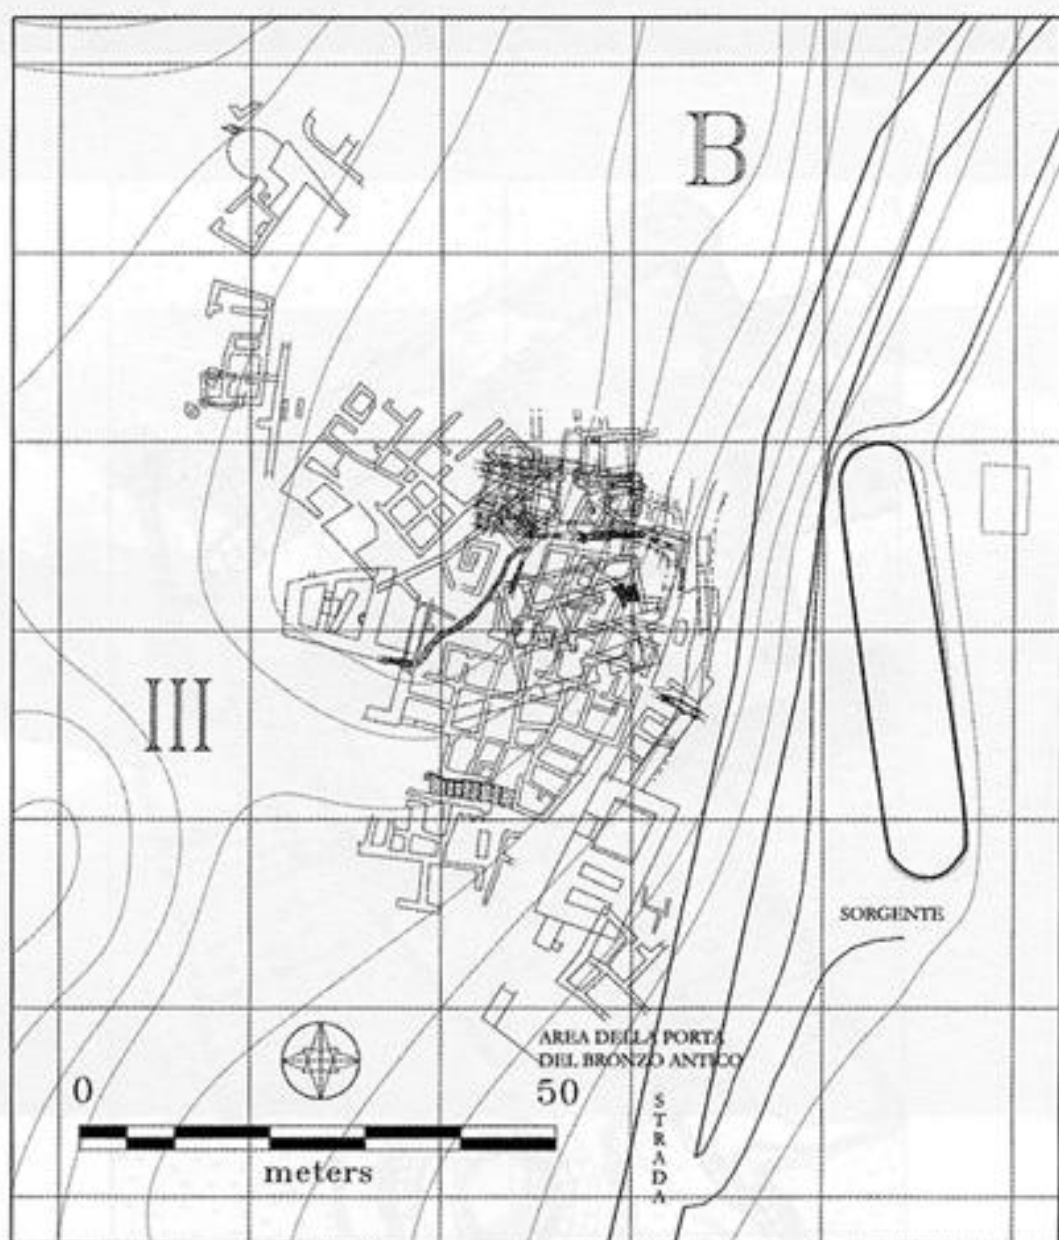
25

Fig. 25. Planimetria dei principali resti architettonici rinvenuti sul versante orientale della *Quellhügel* attribuiti variamente all'età del Bronzo, con la strada e la sorgente.

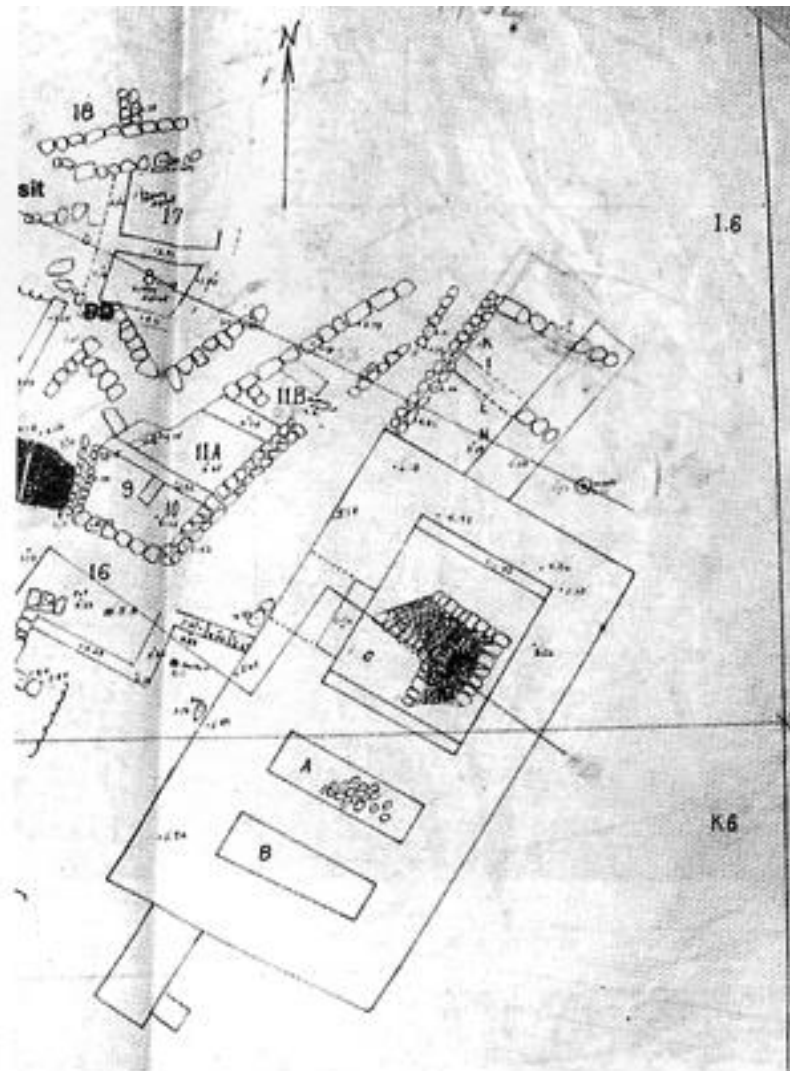
26

Fig. 26. Planimetria dettagliata della cosiddetta "East Tower" scavata da Garstang (*courtesy Palestine Exploration Fund*).
