Fig. 1. Veduta aerea di Tell es-Sultan/Gericco con il tracciato delle mura del periodo Sultan IIIc (Bronzo Antico III) emergente in più tratti dalle rovine.

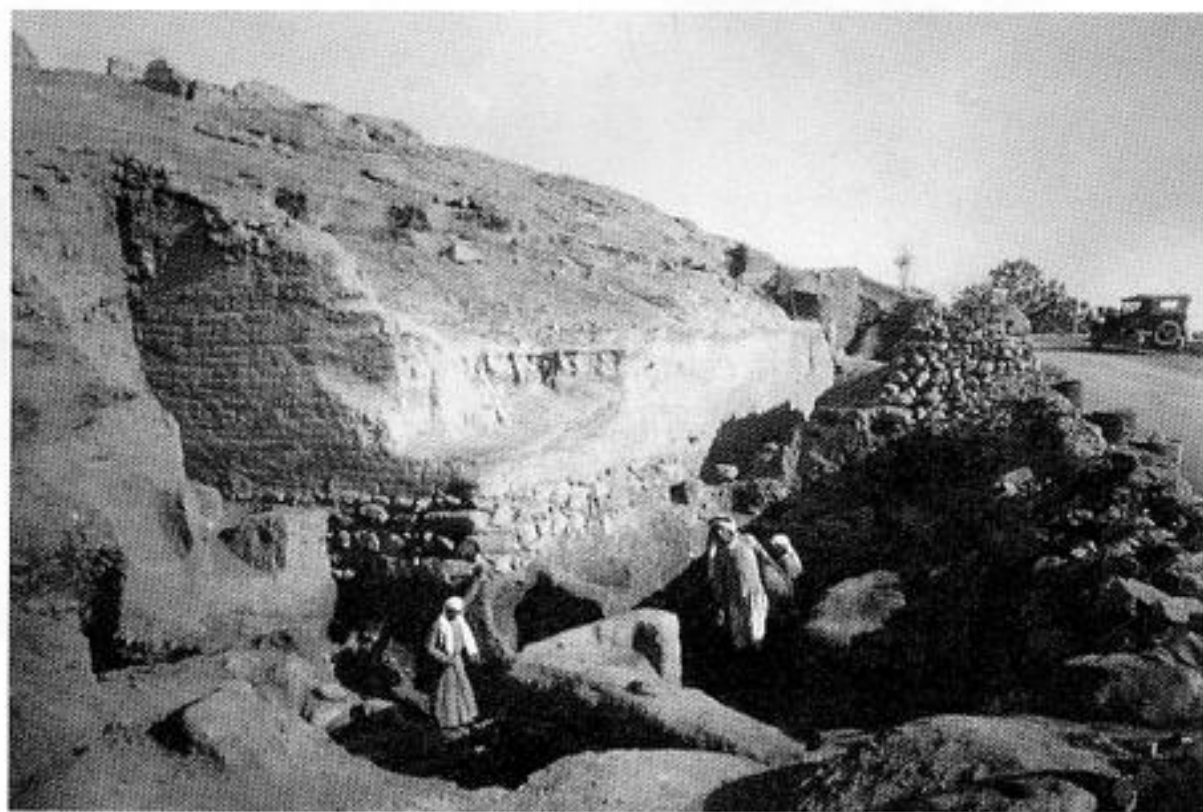
27

Fig. 27. Veduta della Torre Orientale da sud (*courtesy Palestine Exploration Fund*).

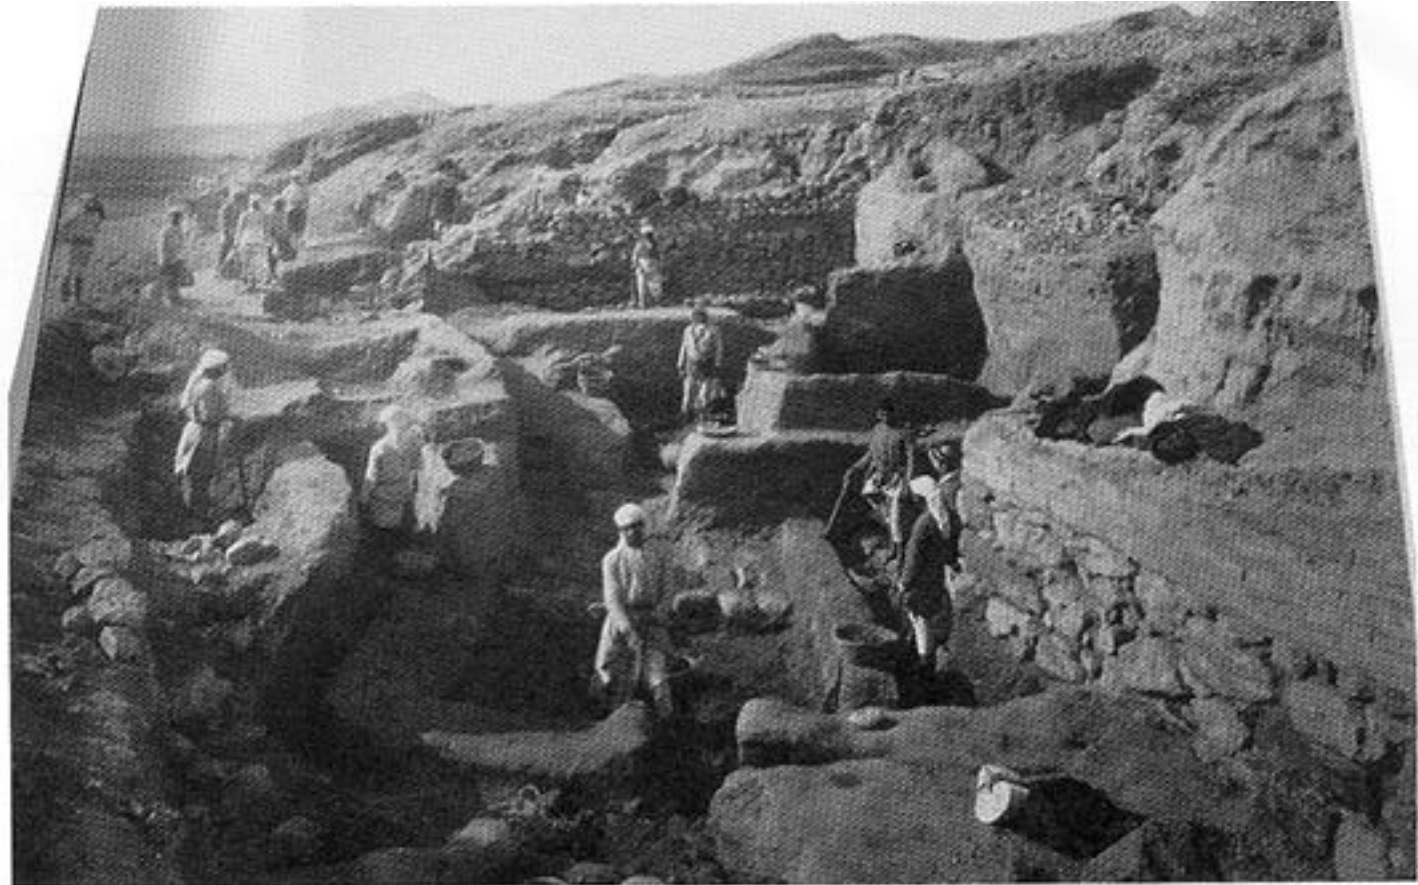
28

Fig. 28. Le abitazioni del Bronzo Antico III e la Torre Orientale vista da nord (*courtesy Palestine Exploration Fund*).

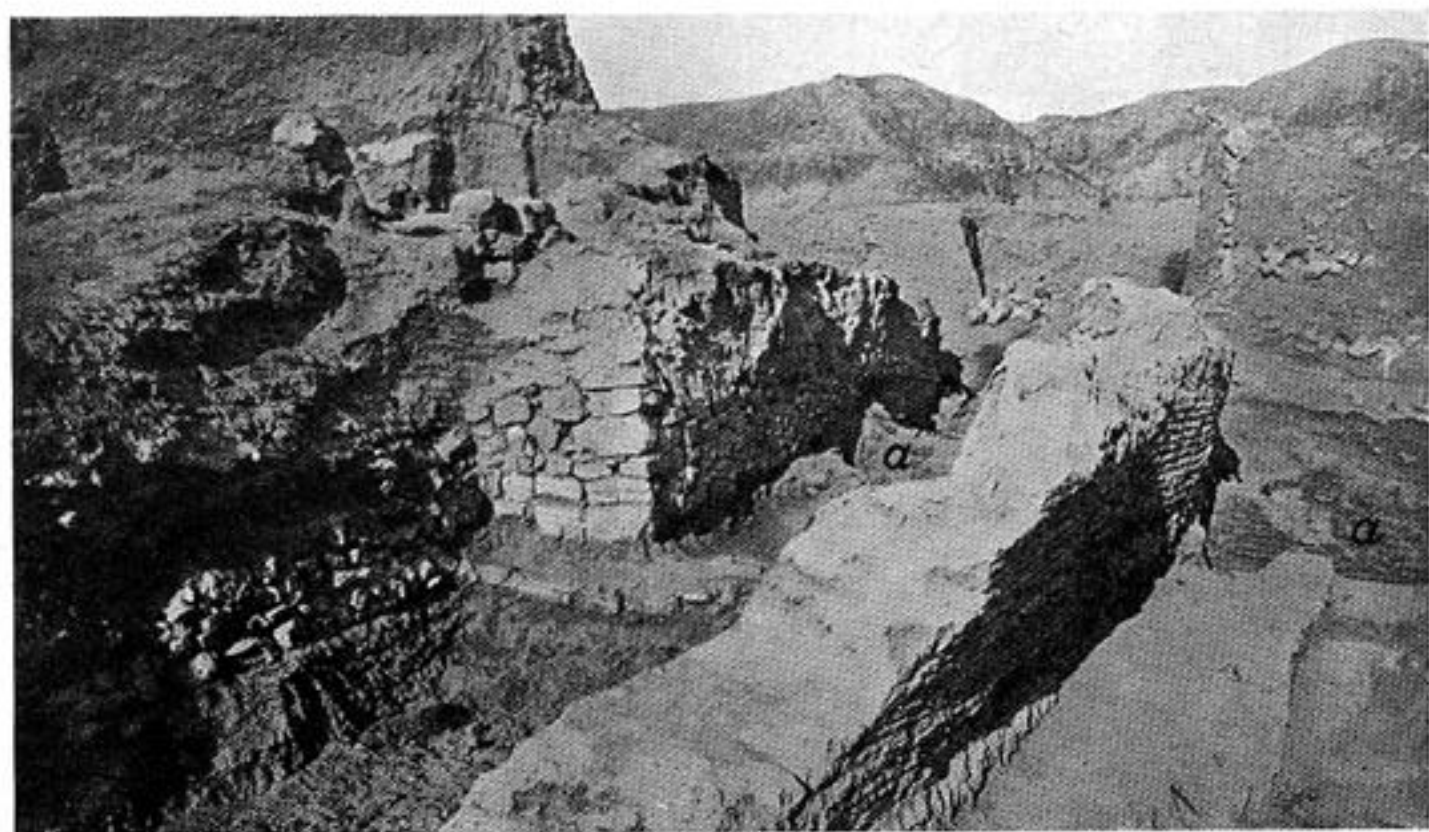
29

Fig. 29. La Torre Nord-Ovest come appariva al termine degli scavi austro-tedeschi vista da nord-est; in primo piano il *Vormauer* (da Sellin - Watzinger 1913: tav. 3a).

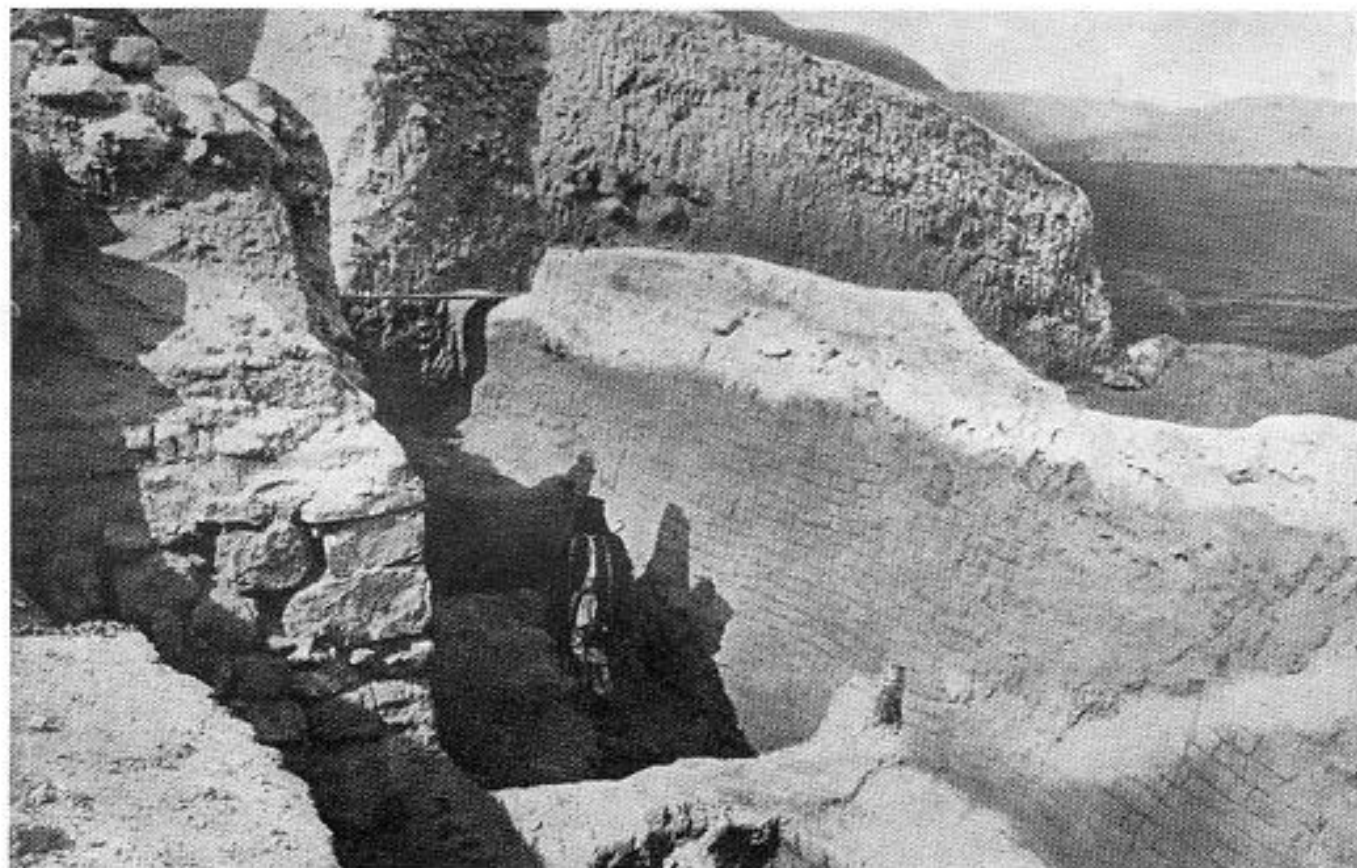
30

Fig. 30. L'angolo nord-est della Torre Nord-Ovest con i corsi delle fondazioni in pietra visibili in primo piano (da Sellin - Watzinger 1913: tav. 6).

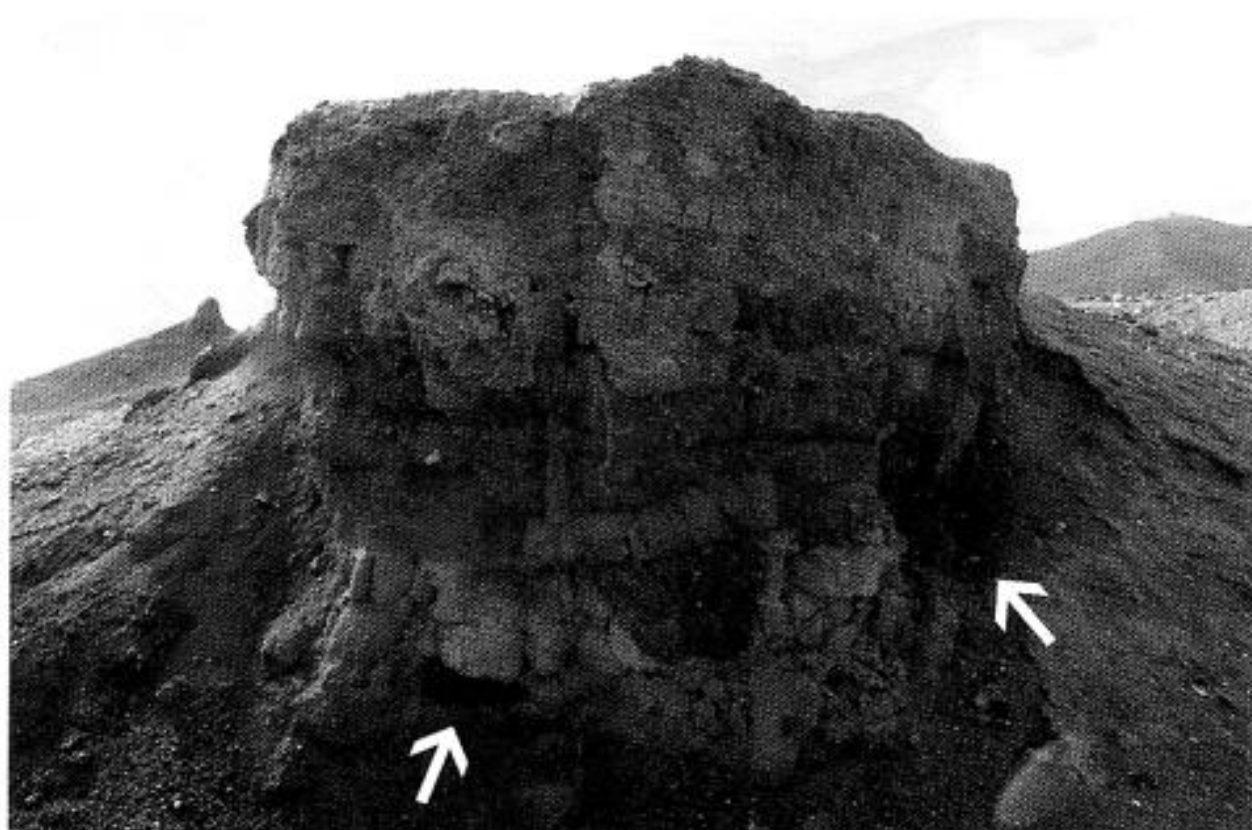
31

Fig. 31. Particolare dell'angolo nord-ovest dei resti conservati della Torre Nord-Ovest nei quali è visibile in sezione una trave lignea carbonizzata.

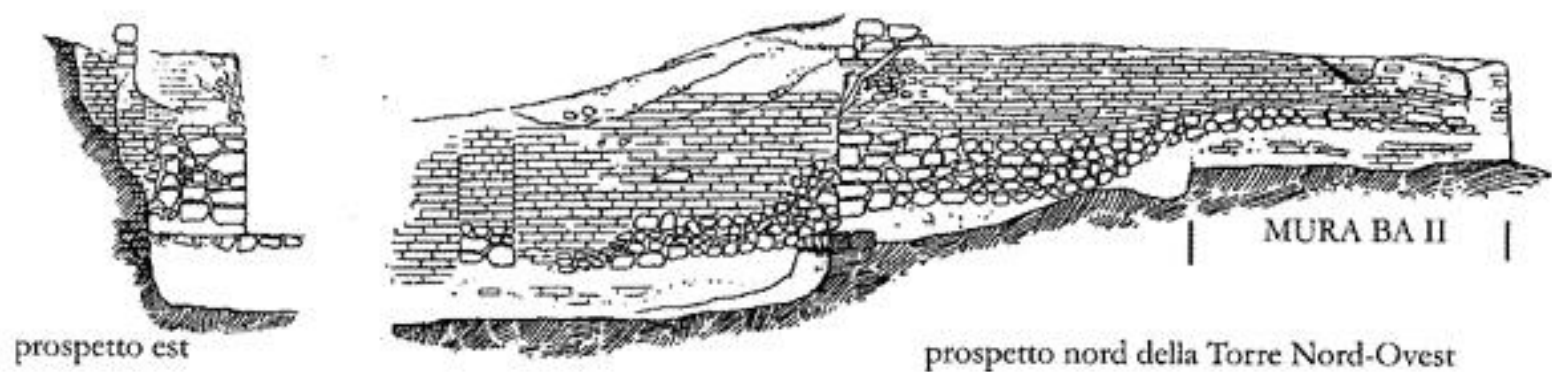
32

Fig. 32. Prospetto della facciata nord della Torre Nord-Ovest (da Sellin - Watzinger 1913: fig. 7).  
Fig. 33. Ricostruzione dell'alzato della Torre Nord-Ovest.

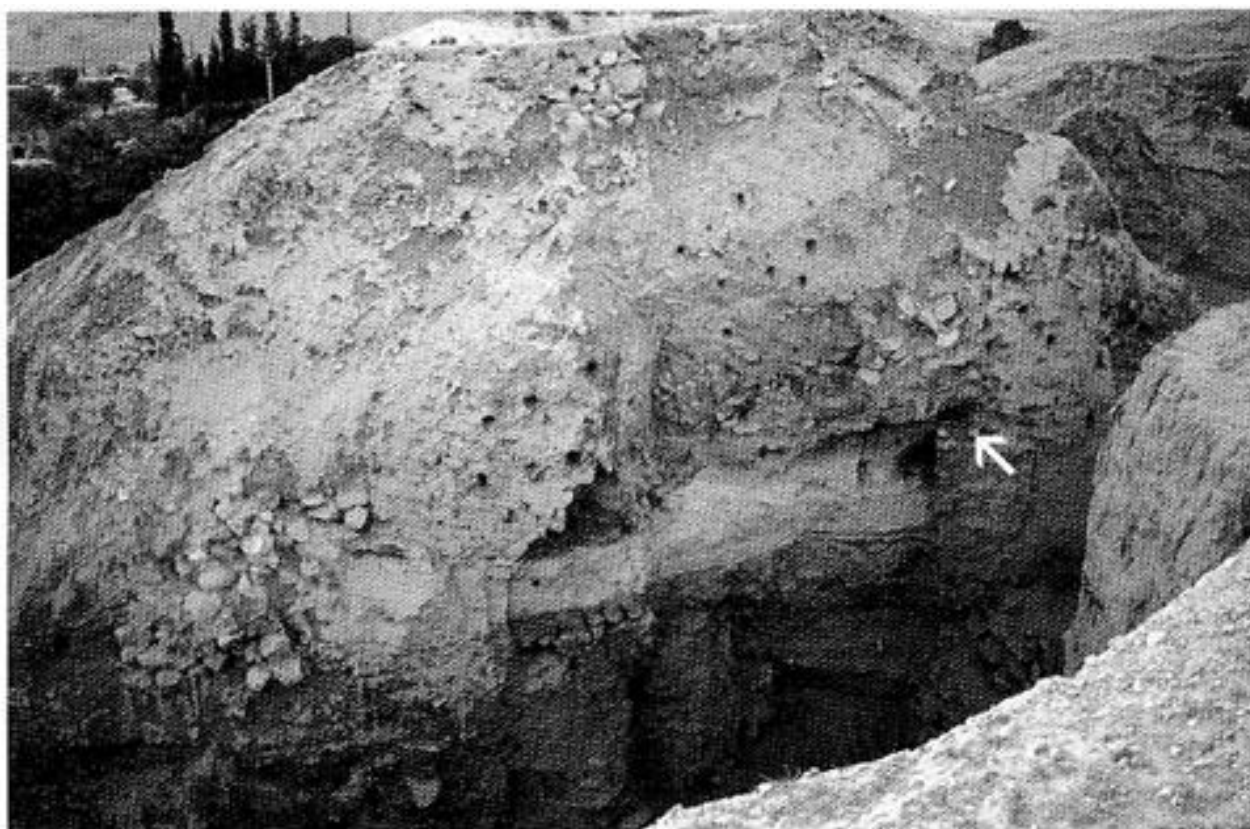
34

Fig. 34. La sezione ovest della Trincea III della Kenyon con il trave carbonizzato e lo strato di marna calcarea scambiato dalla Kenyon per cenere.

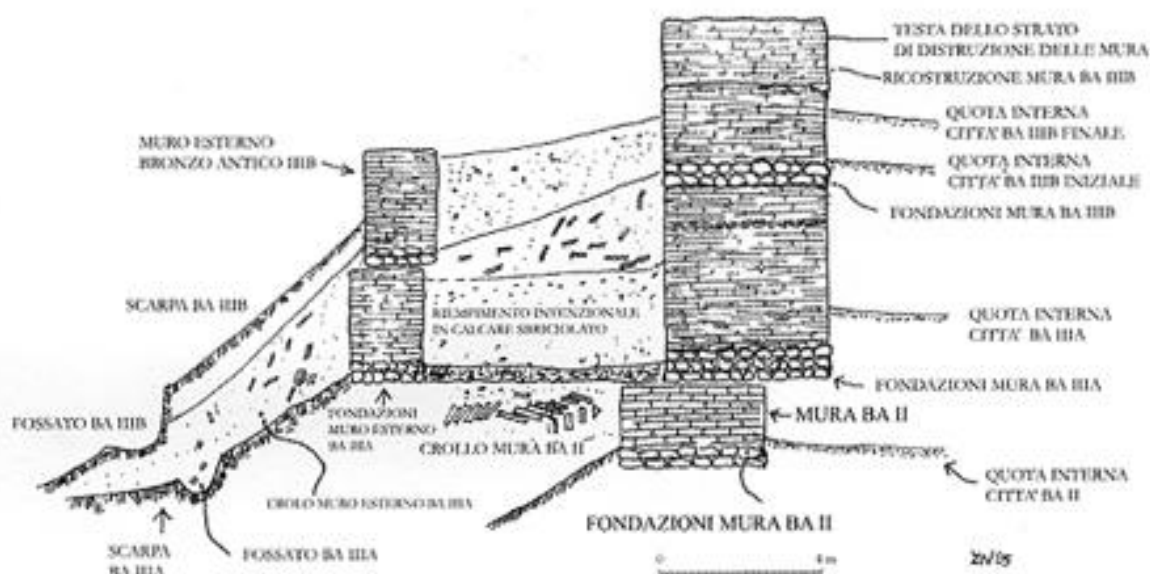
35

Fig. 35. Sezione ricostruttiva delle fortificazioni di Gerico nel periodo Sultan IIIc (Bronzo Antico III).
